# Ankylos® C/X

від'єднання адаптера  
(встановлювальної голівки)

- Зняття встановлювального адаптера
- Формування ложа під імплантат в твердій кістці
- Видалення відламаної різьбової частини

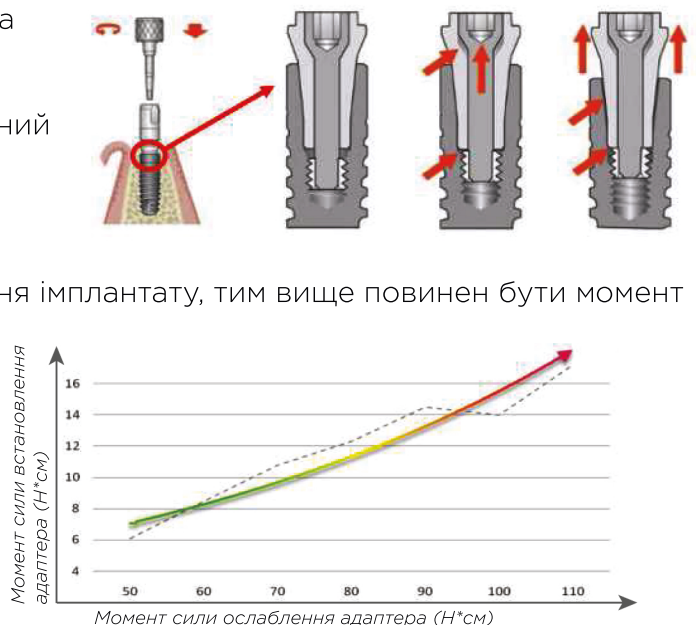
Графічне відображення  
співвідношення:

Що вищим був момент сили встановлення імплантату, тим вище повинен бути момент сили для послаблення гвинта.

Поведінка імплантату ANKYLOS® C/X подібна до поведінки імплантату ANKYLOS® plus. В разі перевищення рекомендованого моменту сили надмірна напруга може призвести до виникнення труднощів під час зняття встановлювального адаптера, а в деяких випадках навіть до відламування гвинтової частини.

Якщо момент сили під час встановлення перевищує рекомендоване максимальне значення 50 Нсм, момент сили від'єднання також буде значно вищим (див. графік). Якщо адаптер не виходить викрутити на 12 мм за допомогою ручного ключа, потрібно легенько повернути гвинт у зворотний бік, переключити ключ-тріскачку в напрямку проти руху годинникової стрілки і обережно викрутити імплантат, обертаючи його в напрямку, протилежному встановленню. Це дозволить зняти існуючий натяг у з'єднанні. Після цього адаптер можна буде від'єднати, відновивши обертання гвинта. В жодному разі не намагайтеся зняти адаптер, обертаючи його в кінцевому положенні, оскільки в цьому положенні його затиснуто направляючими, і він не може обертатися.
